تركيا 2017–2018 / الأزمة السورية

در اسة حالة

الكلمات الرئيسية: إصلاح المساكن وضمان الحيازة والتماسك الاجتماعي وإشراك القطاع الخاص المحلي

SHELTER PROJECTS 2017-2018

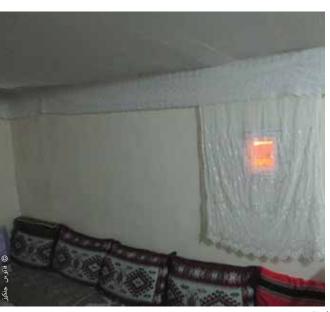
شملت أعمال الإصلاح عزلَ الأسقُّف وترميم الجدران والأعمال الكهربائية وإصلاح الأرضيات والسباكة واستبدال الأبواب والنوافذ

طريقة المقاول. بعد التقييمات، أعد المهندسون الميدانيون جداول كمياتٍ فردية للمقاولين وأشرفوا على توقيع اتفاقات إيجار بين الأسر وأصحاب العقارات. وشملت الأعمال عزل الأسقف؛ وأعمال الإصلاحات الكهربائية؛ والترميمات الداخلية والخارجية للأسقف والجدران، بما في ذلك الحمامات؛ والطوابق؛ وأعمال السباكة في المطبخ والحمامات؛ ونظام الصرف الصحي؛ واستبدال الأبواب والنوافذ. ووضع أيضاً جدول كمياتٍ خاص للمراحيض سهلة الوصول لذوي الإعاقة. وأختير المقاولون من خلال مناقصة عامة مُعلَن عنها في الصَّحُف ووسائل التواصل الاجتماعي والموقع الشبكي للمنظمة. وأثناء تنفيذ الأعمال، كان اللاجئون إمّا يمكثون في غرفٍ أخرى في المنزل نفسه، وإمّا ينتقلون إلى منازل الأقارب في المنطقة نفسها لبضعة أيام.
