## ÉTUDE DE CAS

## NIGÉRIA 2017–2020 / CONFLIT

CRISE	Conflit armé, Nord-Est du Nigéria

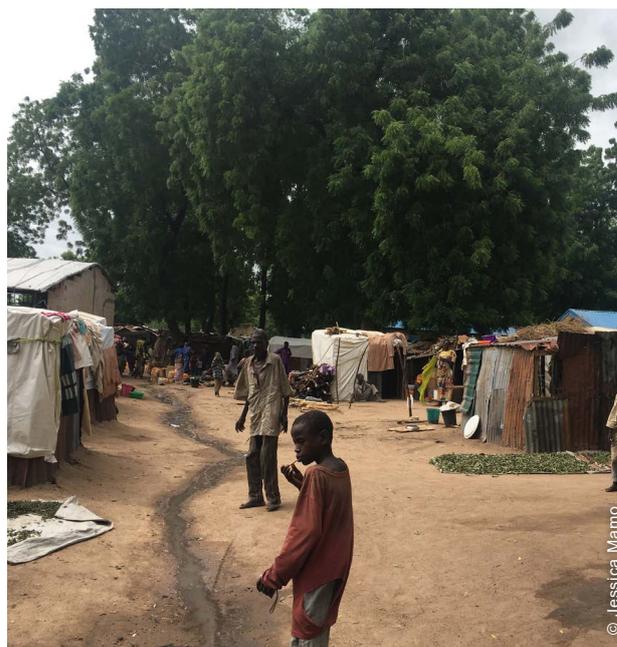
Le camp de l'hôpital général a été fermé à la fin de 2017, et ses résidents réinstallés dans le nouveau camp du GSSSS.

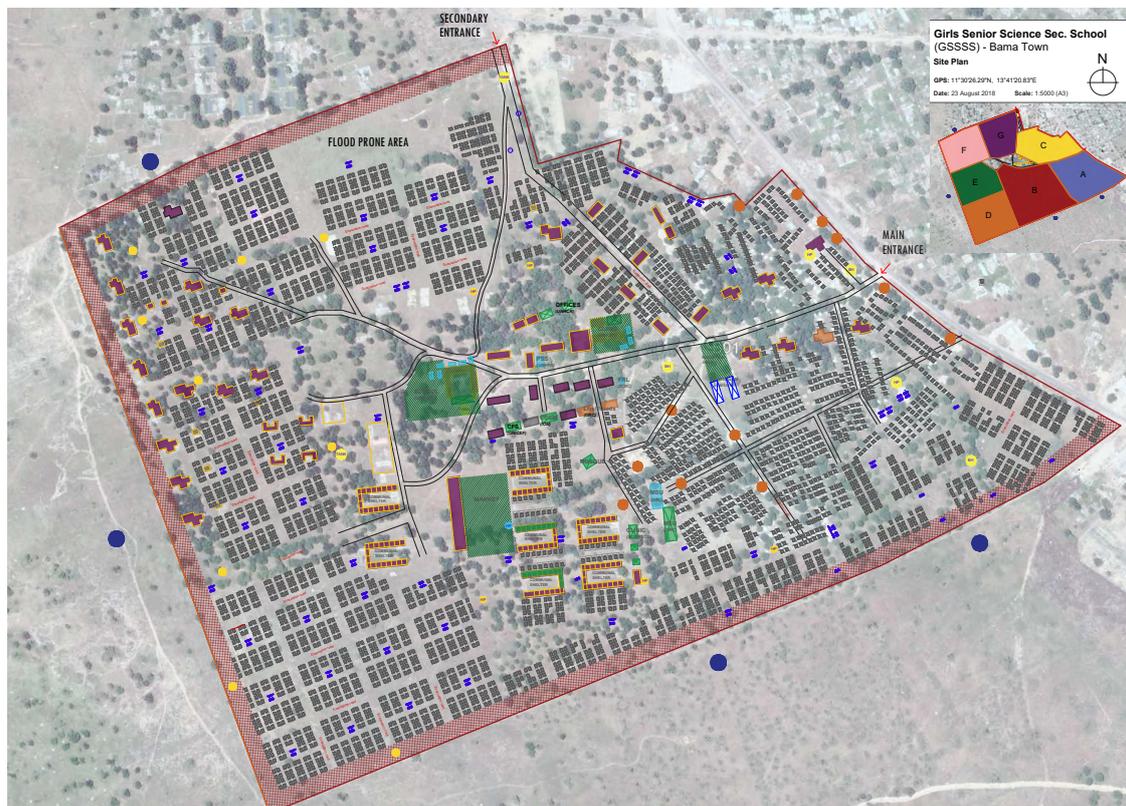
Les partenaires se sont associés pour élaborer un plan de site unique visant une utilisation optimale de l'espace disponible limité.

sur le site du GSSSS avant la date convenue de mise en œuvre dans le but de désengorger le camp de l'hôpital général. Cela s'est traduit par des difficultés, telles que la non optimisation de l'espace disponible et la construction d'abris et de latrines sur des zones inondables. Cependant, les partenaires en matière d'abris se sont rapidement réunis avec d'autres acteurs sous le groupe sectoriel des abris/CCCM et ont suivi un plan multisectoriel convenu à l'échelle de l'Equipe Humanitaire Pays, dans lequel étaient définis les rôles et les responsabilités ainsi qu'un plan de site unique. Ce dernier, qui prévoyait sept zones, était basé sur la cartographie des infrastructures existantes, essentiellement des bâtiments scolaires endommagés, et les près de 1,200 abris précédemment construits dans les zones A, B et C. Parmi les priorités de planification du site figuraient l'exploitation optimale de l'espace limité, la prise de mesures de réduction de la violence sexiste, le risque d'inondation, les considérations relatives à la sécurité incendie et l'intégration des nombreux arbres présents sur le site.

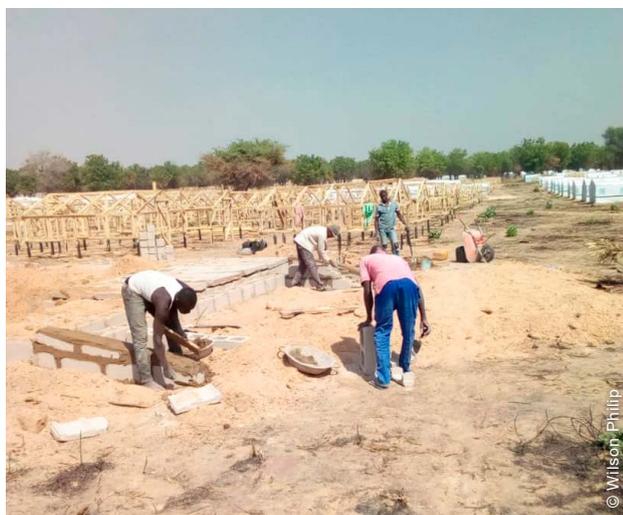
La construction d'abris et de latrines a débuté en octobre 2017, en prévision de la réinstallation prévue en janvier 2018 (par la suite avancée à la mi-décembre 2017).

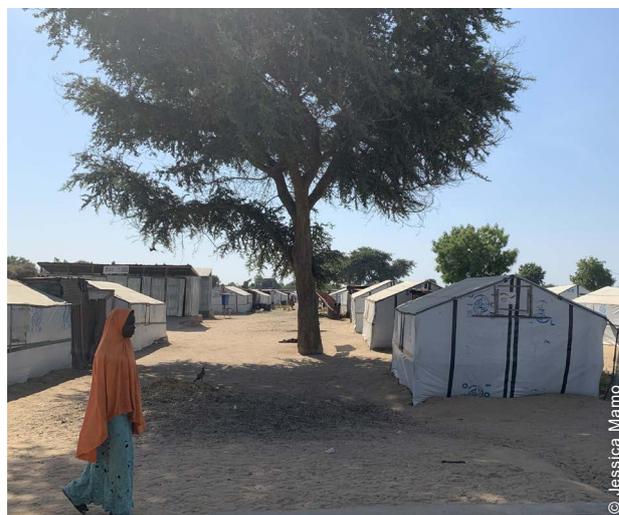
Les nombreux arbres présents sur le site ont été intégrés dans le plan du site.

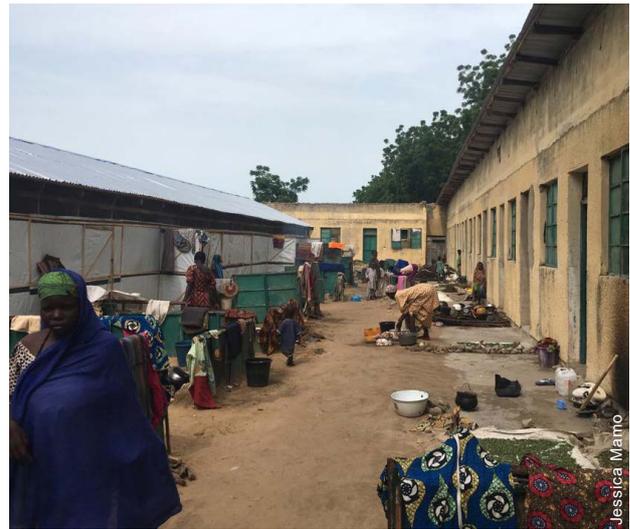
*Des bâtiments existants sur le site ont été remis en état et compartimentés (à droite) en vue de fournir des abris supplémentaires dans le camp. Par ailleurs, des abris collectifs compartimentés (à gauche) ont été construits en raison du manque d'espace nécessaire pour accueillir des abris familiaux individuels.*

Le site du GSSSS comptait de nombreux bâtiments, principalement des salles de classe et des logements d'enseignants. La plupart n'avaient plus de toit, de porte et de fenêtre à la suite d'incendies et d'actes de vandalisme. Quelques-uns avaient été détruits, et seuls deux étaient en bon état. Une organisation a mené un inventaire complet de l'ensemble des bâtiments du camp et procédé à une estimation des travaux de remise en état requis – principalement la reconstruction des toits, la remise en état de certains murs endommagés, la pose de portes et de fenêtres, et la compartimentation à l'aide de bâches en plastique. En raison de contraintes budgétaires, la remise en état n'a concerné qu'une partie des bâtiments en 2018, puis a été étendue à d'autres ouvrages l'année suivante.

En raison du manque d'espace disponible pour la construction d'abris individuels, une organisation a supervisé la construction de 14 abris collectifs de 20 pièces de 3m x 3m dans les espaces disponibles au sein du camp. La mise en œuvre a été confiée à des entrepreneurs et ce modèle a été repris pour les installations d'accueil dans l'ensemble de l'État. Initialement conçus comme une solution temporaire, ces abris, en raison de l'afflux ininterrompu de nouveaux arrivants et de l'impossibilité d'obtenir des terrains

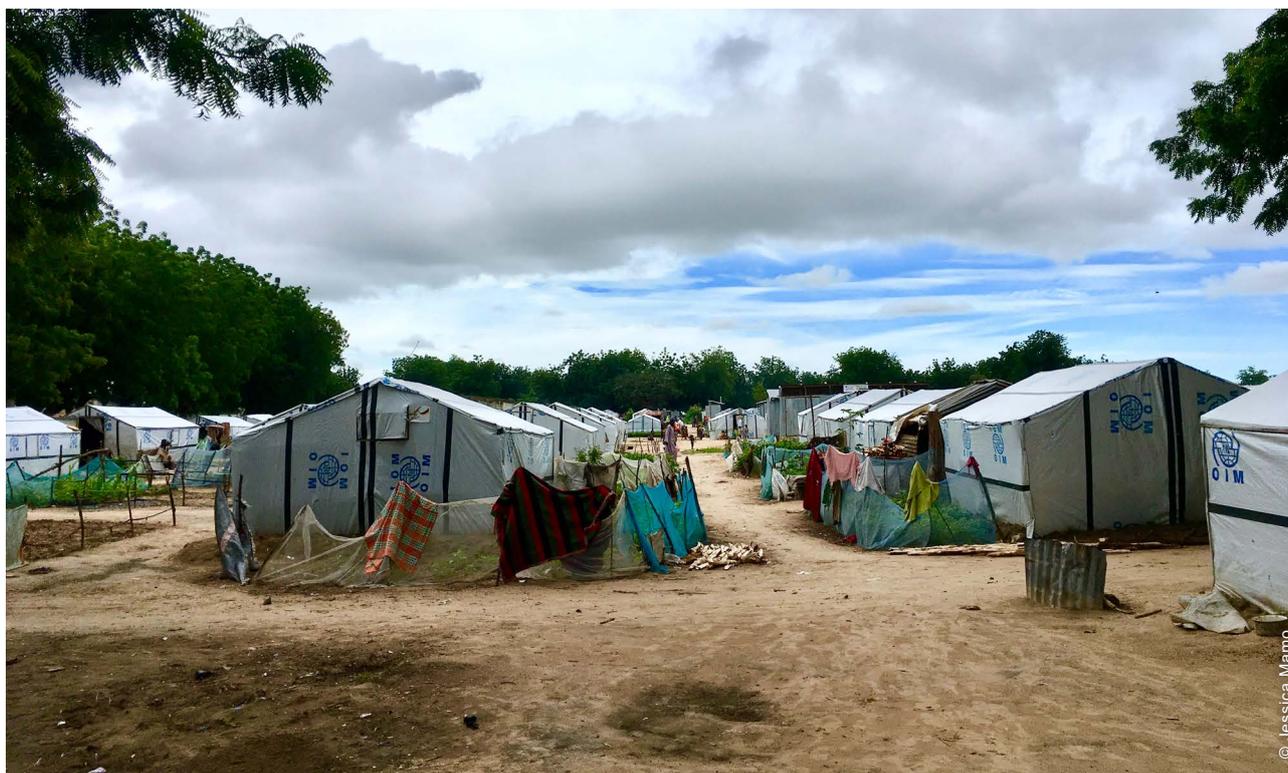
Compte tenu de l'accroissement constant de la population dans le camp et des options limitées d'agrandissement du site, les niveaux d'engorgement du camp continuent d'augmenter.

**Rareté et engorgement des terrains.** À partir de 2018, de vastes efforts ont été déployés en vue de repérer et de solliciter des terrains supplémentaires à même de désengorger le camp du GSSSS. Trois parcelles de terrain public ont été évaluées et approuvées par les autorités étatiques et locales en 2018, mais pas par l'armée, qui ne possédait pas les capacités nécessaires pour assurer la protection de plusieurs sites. De nouvelles actions ont été conduites en 2019-2020 en vue d'agrandir le périmètre existant du site. Trois options ont été identifiées, mais en l'absence d'approbation des propriétaires fonciers et en raison d'exigences supplémentaires relatives aux installations militaires, aucune solution n'avait été retenue à la date de rédaction du présent document. Les partenaires en matière d'abris ont dû continuer de construire des abris supplémentaires dans les très rares espaces disponibles restants dans l'enceinte du camp, et ont souvent été contraints de réduire la largeur de routes importantes et d'empiéter sur des zones allouées à des activités communautaires.

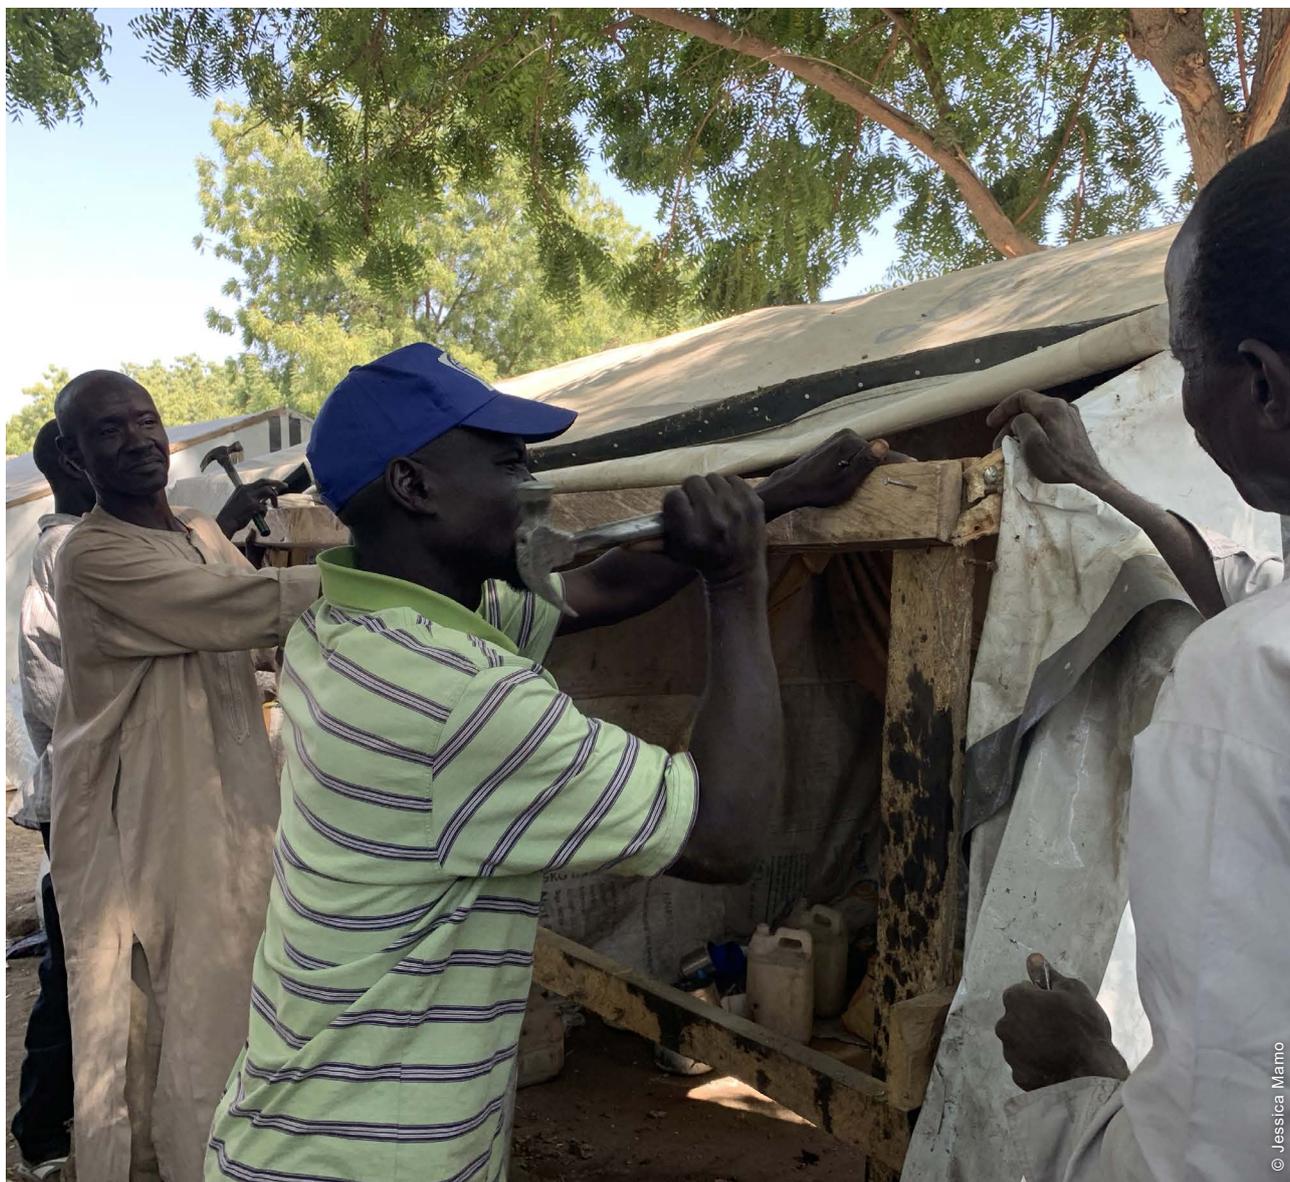
*La mobilisation de menuisiers issus des communautés présentes dans le camp a appuyé le développement des compétences et les possibilités de subsistance.*

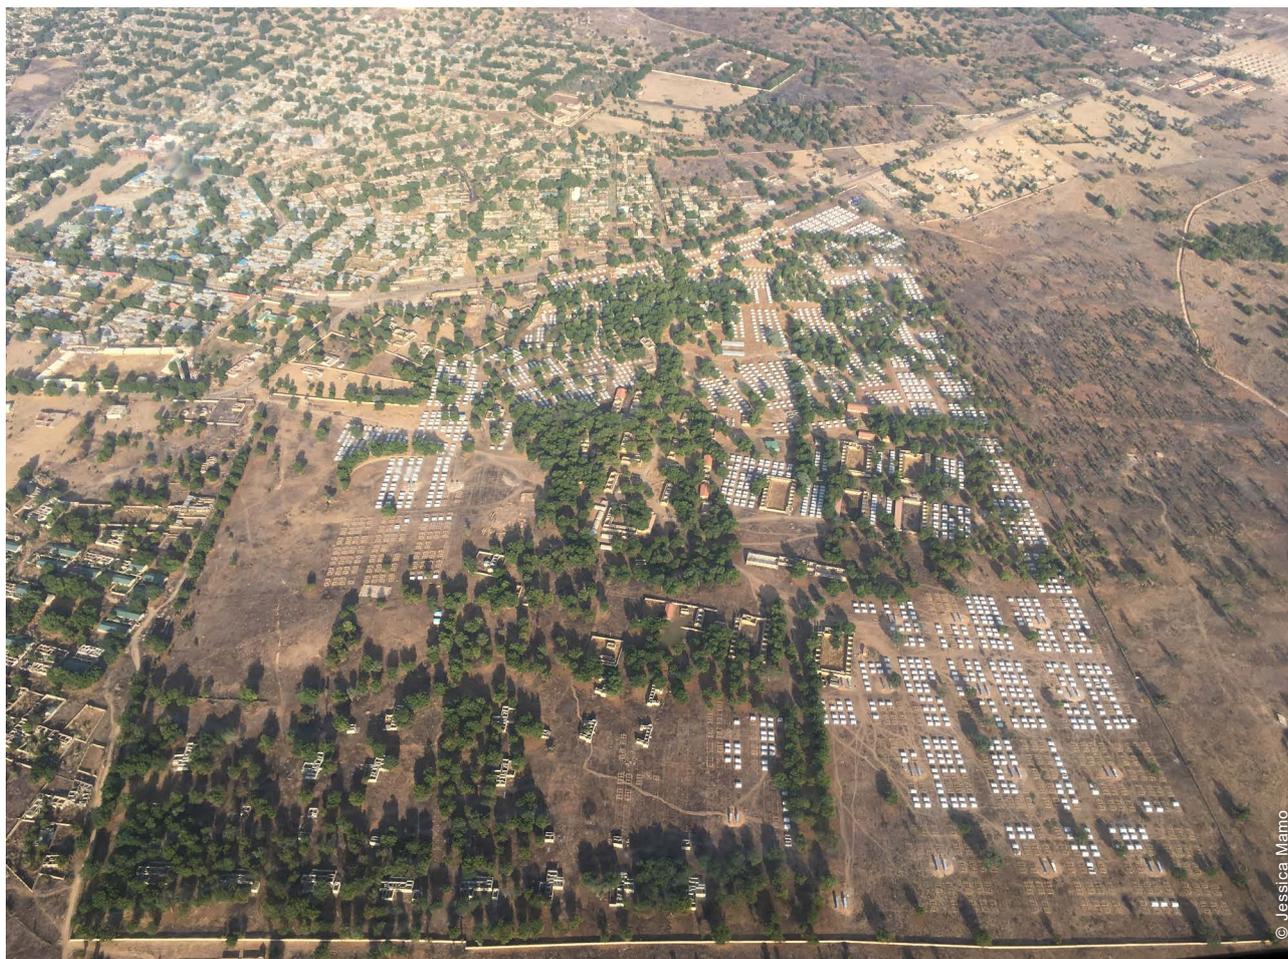
Vue aérienne du camp du GSSSS durant sa mise en place. Le camp, situé en périphérie de la ville de Bama, a été créé en vue de réinstaller des personnes déplacées internes.
