A.9 Haïti – 2010 – Tremblement de terre

Étude de cas :

Description du projet

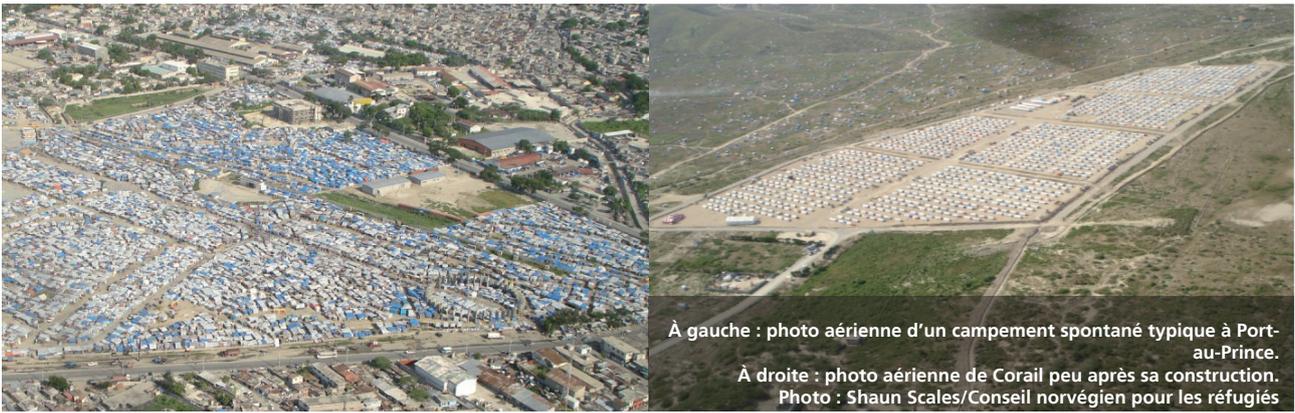
À gauche : photo aérienne d'un campement spontané typique à Port-au-Prince.
À droite : photo aérienne de Corail peu après sa construction.
Photo : Shaun Scales/Conseil norvégien pour les réfugiés

Planification du site

La création du nouveau site reposait sur un plan solide. Au moyen d'évaluations, on a identifié quatre « sections » distinctes à aménager, la section 4 ayant été sélectionnée comme la première à préparer pour accueillir les personnes relocalisées depuis le site de Delmas 48.

Les frontières du site ont été définies en fonction des drainages naturels existants. Le système de drainage a été mis à niveau pour protéger les parcelles des eaux de surface s'écoulant au-dessus du site et pour permettre la mise en place d'un réseau de drainage interne.

Le camp a été conçu pour servir de site de transition avec des parcelles familiales individuelles définies, des réseaux routiers internes et un espace destiné aux installations d'éducation, de santé, de récréation et de distribution. Le plan a été scrupuleusement suivi afin de permettre des aménagements futurs et la construction d'infrastructures à plus long terme. Bien que la durée de vie officiellement prévue pour le site soit de courte durée, les planificateurs ont tenu compte de la possibilité qu'il ne soit pas fermé de sitôt.

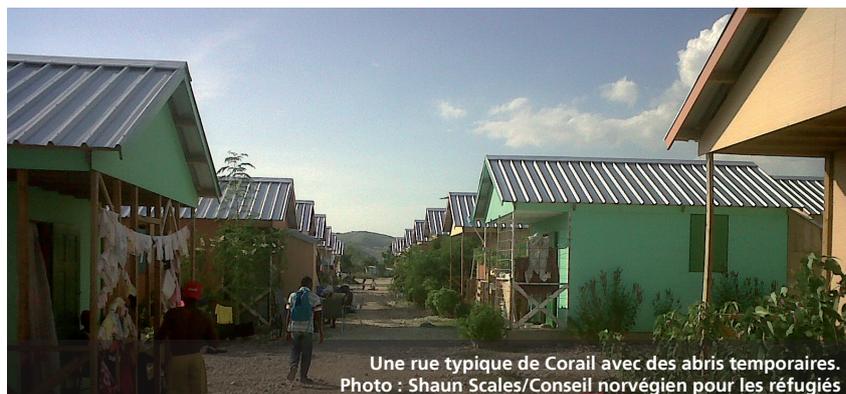
Une rue typique de Corail avec des abris temporaires.
Photo : Shaun Scales/Conseil norvégien pour les réfugiés

La fourniture d'abris temporaires a été considérablement retardée. Néanmoins, à la mi-2011, chaque parcelle familiale était équipée d'un abri temporaire de 18 m².

Chaque abri était doté d'une dalle en ciment surélevée et d'une petite terrasse

couverte par une extension de toit.

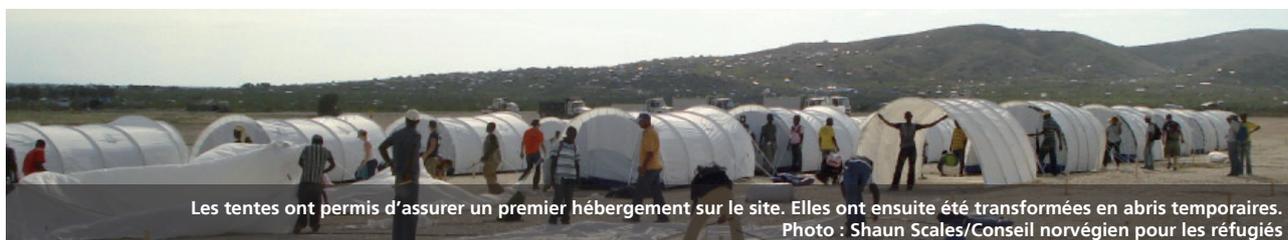
Les tentes ont permis d'assurer un premier hébergement sur le site. Elles ont ensuite été transformées en abris temporaires.
Photo : Shaun Scales/Conseil norvégien pour les réfugiés

Pourquoi choisir les tentes comme solution en matière d'abri ?

Il n'a pas été jugé judicieux de permettre aux familles d'apporter les matériaux utilisés pour leur abri existant, car ils étaient généralement de trop mauvaise qualité pour être réutilisés et leur transport représentait un défi logistique trop important.

Il a été admis que la stratégie la plus couramment adoptée en matière d'abris d'urgence consistait à utiliser des bâches en plastique, mais compte tenu des circonstances, les tentes ont été privilégiées, car elles constituaient la meilleure solution pour fournir des abris d'urgence.

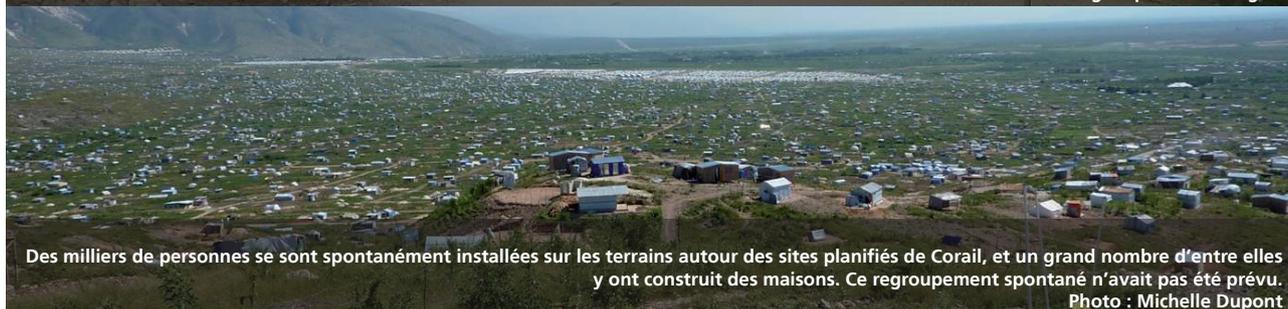
Des milliers de personnes se sont spontanément installées sur les terrains autour des sites planifiés de Corail, et un grand nombre d'entre elles y ont construit des maisons. Ce regroupement spontané n'avait pas été prévu.
Photo : Michelle Dupont

Corail était moins densément peuplé que de nombreux campements spontanés en Haïti. Des abris temporaires ont été construits, ce qui a entraîné un manque de clarté concernant le « statut » du site. Pour fermer le camp de Corail, il faudrait déployer les mêmes efforts que pour les autres campements de transition et d'urgence. Par ailleurs, le site est désormais encerclé par des milliers d'Haïtiens qui ont construit leurs propres abris et maisons.
