ÉTUDE DE CAS

SOUDAN DU SUD 2014-2016/COMPLEXE

MOTS CLÉS : Abris d'urgence, planification de sites, construction par étapes, infrastructures, camps planifiés

RÉSUMÉ DU PROJET

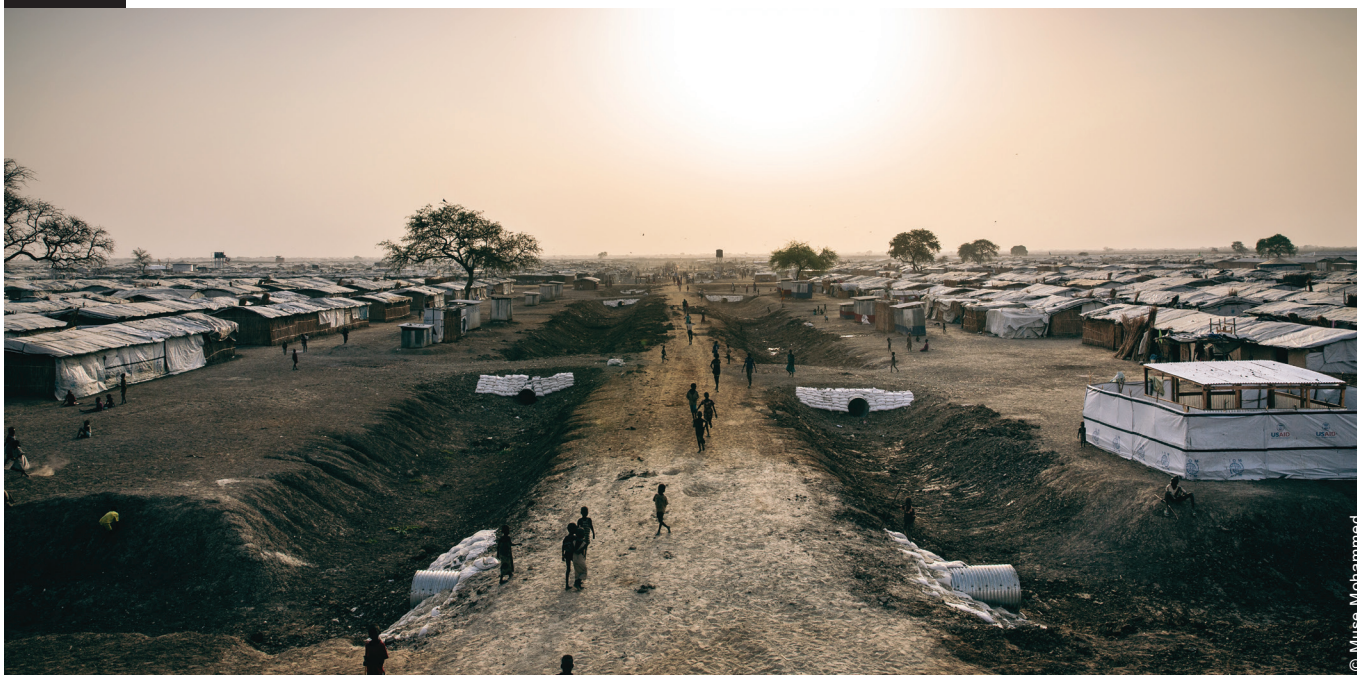
Bien qu'il soit largement admis que les camps constituent une solution de dernier recours, les dizaines de milliers de résidents du site de protection des civils de Bentiu n'avaient pas d'autre choix en raison du conflit en cours. Cependant, le site était trop petit et subissait chaque année des inondations. Des travaux massifs d'agrandissement et de rénovation des infrastructures étaient donc nécessaires.

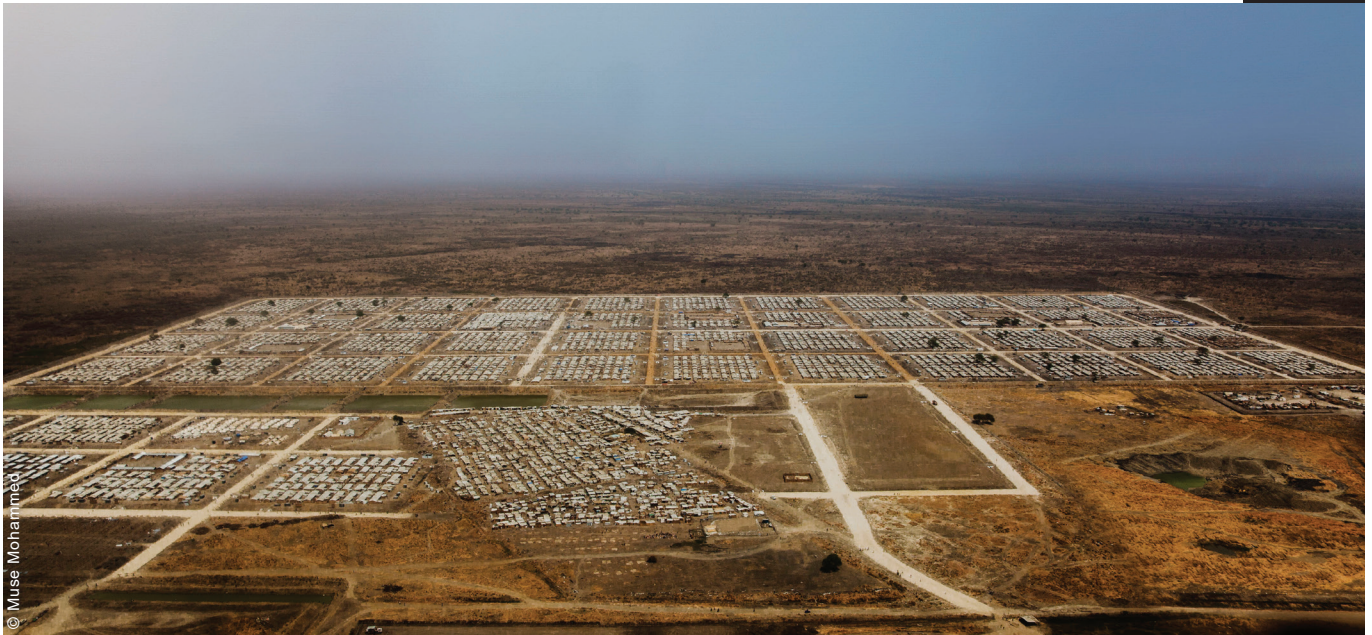
Le plan d'agrandissement englobait des terrains qui avaient déjà été spontanément occupés par des résidents du camp. Il a fallu organiser minutieusement par étapes les travaux majeurs de mise à niveau, car le site tout entier devait être réaménagé.

Phase 0 : étude et déménagement.

Phase 1 : accès aux chantiers et au périmètre.

Phase 2 : accès interne et drainage.

Phase 3 : aménagement des quartiers et relocalisation.

Phase 4 : aménagement des quartiers, relocalisation et finalisation.

Étant donné que le site était déjà occupé, un processus de relocalisation en plusieurs étapes a permis de poursuivre les travaux, conformément à un plan de projet global. Le site a été divisé en secteurs et chaque secteur a été déplacé à mesure que les travaux de terrassement étaient achevés et les charpentes des abris érigées.

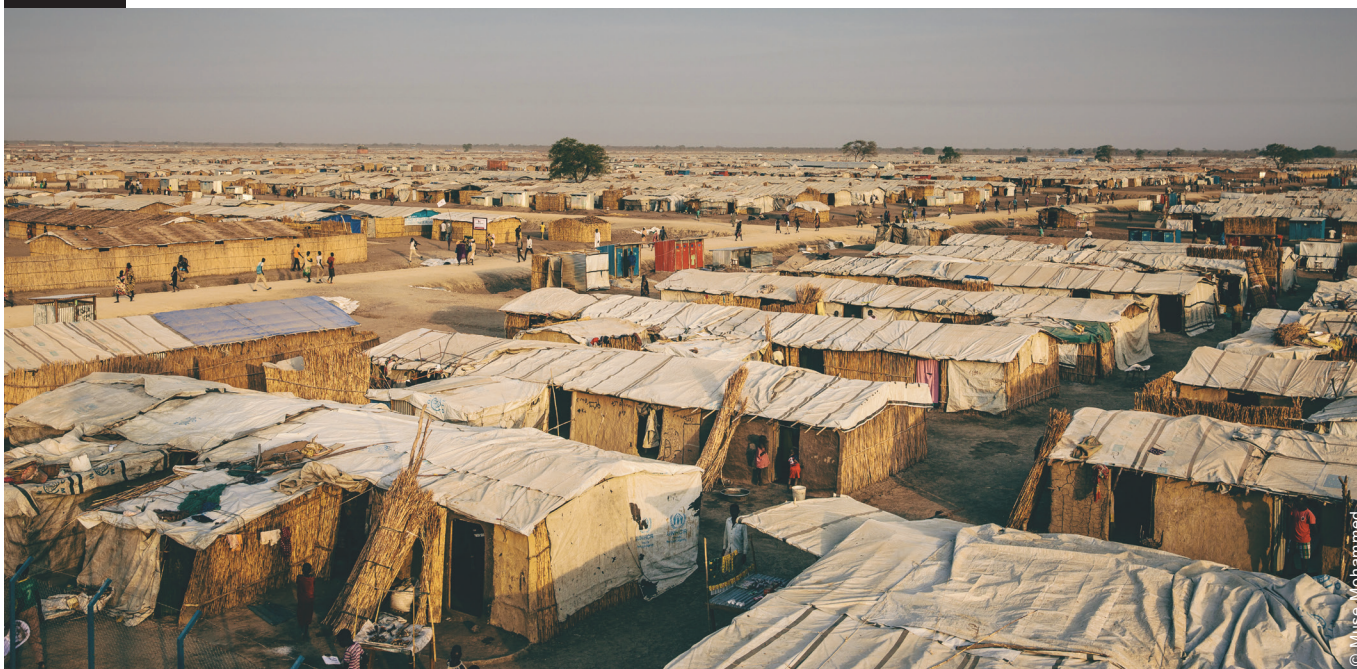
Des abris collectifs ont été construits dans le cadre du projet en raison du manque de terrains disponibles et de ressources nationales limitées. Ces abris permettaient d'optimiser l'utilisation de l'espace limité et ont influencé les stratégies en matière d'abris dans tout le pays.

- La conception des abris destinés à accueillir des ménages après une phase d'urgence critique **doit tenir compte de considérations en matière d'intimité et comporter des partitions**. Les abris collectifs ont d'abord été construits sans partitions, car l'approche reposait sur le nombre de personnes par abris (et non de ménages). Cette approche découlait principalement de l'espace limité et de l'augmentation de la population dans le camp.

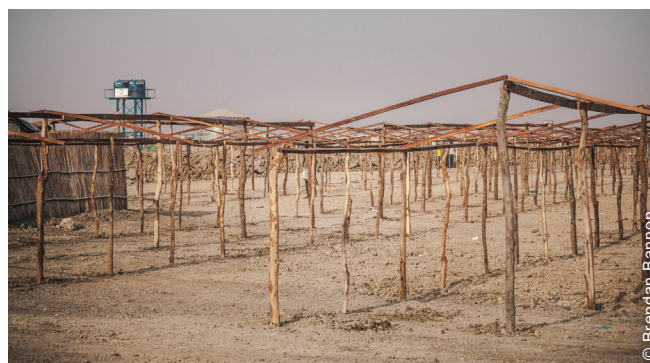
Les charpentes des abris ont été construites par des sous-traitants.

Les charpentes des abris ont été construites par des sous-traitants et des gardes ont été recrutés pour les protéger des vols jusqu'à ce qu'elles soient attribuées à un ménage. Une fois que l'organisation avait attribué une parcelle à un ménage (en coordination avec les agences de gestion du camp), ce dernier récupérait un kit d'abri auprès de l'ONG partenaire de mise en œuvre pour terminer la construction de son abri. Des abris de démonstration ont été construits en tant que prototypes et l'ONG partenaire a fourni une supervision technique aux ménages pour veiller à l'utilisation efficace des matériaux. Par exemple, il s'agissait notamment de s'assurer que les bâches en plastique étaient correctement attachées. Les personnes présentant des vulnérabilités identifiées, comme les personnes handicapées, les femmes enceintes et les personnes âgées, ont bénéficié d'une aide supplémentaire. Un atelier de menuiserie a été installé dans la base logistique sur le site de la MINUSS avec un espace de stockage extérieur d'une capacité de 3 000 m³ de bois. Dans cet atelier, les équipes ont préparé le bois destiné aux structures des abris, notamment en le traitant avec une solution anti-termites.

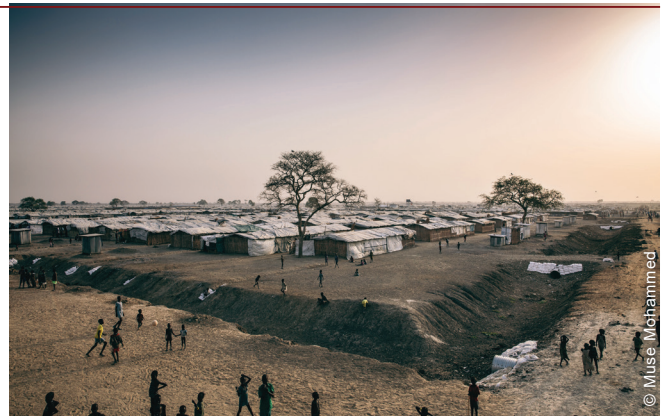
Les travaux d'aménagement du site se sont inspirés du système néerlandais de « polder ». Ils ont impliqué la construction de fossés de drainage de 28 m² divisés en sections, de bermes, de bassins de rétention et de pompes à grand débit pour évacuer l'eau.

vie des personnes cherchant refuge dans le site, **un réseau massif de drainage a été mis en place**, inspiré du système néerlandais de « polder ». Des travaux majeurs (impliquant le recours à 74 engins de chantier) ont abouti à la mise en place d'une berme de 4 m de haut (principalement à des fins de sécurité) et d'un fossé de drainage de 24 m² divisé en sections autour du site. Ces installations visaient à prévenir le ruissellement de surface depuis les terres alentour. Par ailleurs, une série de fossés de drainage et de bassins de rétention ont été creusés. Ceux-ci étaient équipés de pompes à grand débit pour évacuer l'eau contenue dans la berme.
