ÉTUDE DE CAS

IRAQ 2016–2017 / CONFLIT

RÉSUMÉ DU PROJET

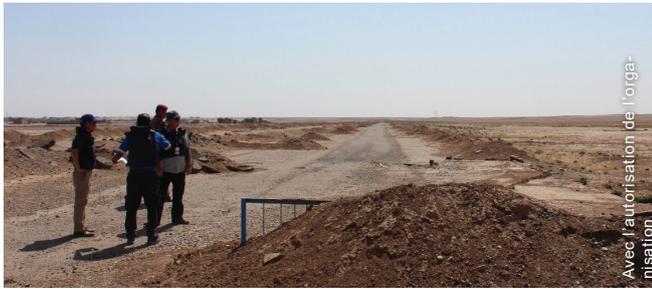
Avant que le déminage ne soit achevé, seul le périmètre des sites était accessible. La planification a été réalisée à distance, par observation et grâce à des images satellites.

Jusqu'à la fin des opérations de déminage, pour remédier à toute éventuelle pollution par les mines, seules les routes périphériques étaient accessibles, et le personnel n'était pas autorisé à entrer sur le site. Des images satellites haute résolution ont été utilisées pour planifier le site à distance.

+ **Planification à distance des sites.** Lors de la phase de planification initiale, les sites n'étaient pas accessibles. L'étude topographique et la mesure du périmètre des sites ont donc été réalisées grâce à aux observations réalisées depuis le périmètre et à l'analyse d'images satellites. Les plans ont ensuite été ajustés pendant la phase de mise en œuvre. Cette planification à distance a bien fonctionné grâce aux images satellites haute résolution fournies par des agences habilitées.

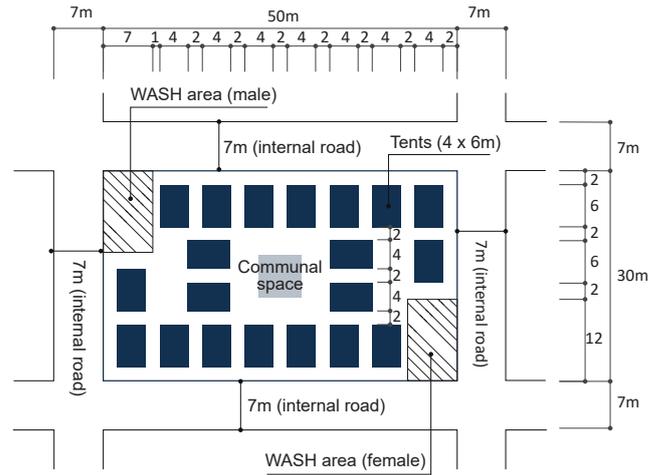
Plan de l'aménagement type d'un bloc : chaque bloc comprend 20 tentes et deux zones dédiées à l'EAH.

1. PLANIFICATION DES SITES. La première version des différents plans des sites a été élaborée conformément aux directives. Une configuration standard en blocs a été examinée par les groupes sectoriels CCCM, pour les abris et EAH. Elle comprenait 20 tentes familiales sur une zone de 30 m x 50 m et prévoyait des installations EAH séparées par sexe, un espace collectif, et une distance minimale de 2 m entre les tentes. Bien que cet espacement soit très limité et ne permette pas de futures extensions conséquentes autour des tentes, les groupes sectoriels pour les abris et CCCM ont accepté cette solution en raison des contraintes liées à l'espace. Les tentes ont été regroupées autour d'un espace commun et, comme l'ont suggéré les partenaires EAH, des installations EAH ont été positionnées aux deux extrémités du bloc, de sorte que leur construction, qui devait intervenir à un stade ultérieur, ne gêne pas et n'endommage pas les tentes.

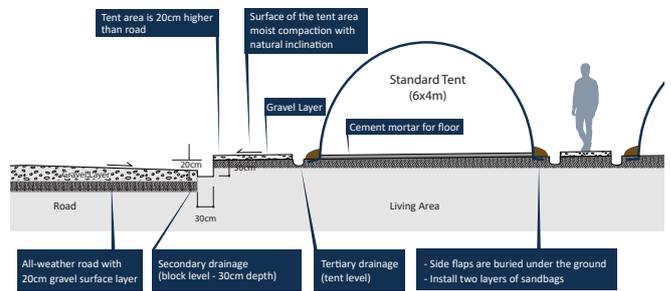
Schéma de la section transversale : des sacs de sable protègent les fondations de la tente, et les routes sont creusées à 20 cm de profondeur.

3. TERRASSEMENT ET PRÉPARATION DES SITES. Cette phase comprenait les travaux de terrassement d'urgence, notamment le nettoyage du terrain, l'aplanissement, le nivellement et le compactage. Elle a été suivie par la construction des routes internes, du réseau de drainage des eaux pluviales, des clôtures de sécurité, et des portes d'accès qui seraient gérées par les agences de CCCM pour recenser la population. Les routes internes ont été creusées à 20 cm en dessous du niveau des abris.

4. TENTES ET STRUCTURES DE BASE. Après avoir délimité leur emplacement, des tentes aux normes gouvernementales ont été installées et leurs fondations ont été entourées de sacs de sable. Des unités de stockage mobile et des conteneurs ont été installés pour les

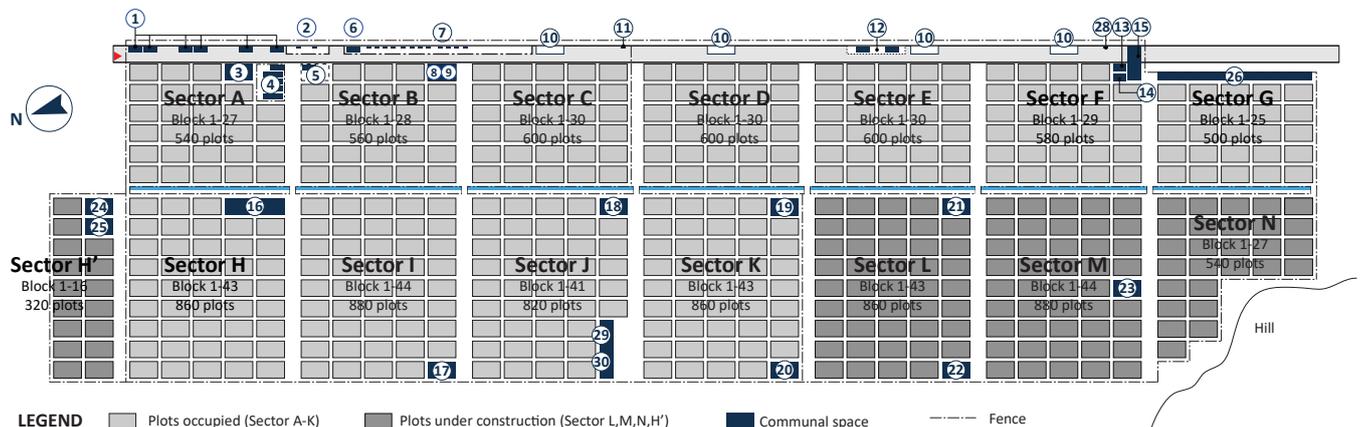
Plan du site de la piste d'atterrissage de Qayyarah. 1) Stockage d'articles non alimentaires (entrepôt) ; 2) Bureau de la construction ; 3) Zone d'attente (entrepôt) ; 4) Centre logistique ; 5) Entrepôt ; 6) Espace de distribution (entrepôt) ; 7) Gestion des camps/EAH/Protection ; 8/21) Soutien psychosocial ; 9/17/23) Cliniques ; 10) Programme relatif aux moyens de subsistance (petits commerces) ; 11) Assistance juridique ; 12/30) Points de distribution ; 13) Espace conçu pour les enfants ; 15) Espace conçu pour les femmes ; 16/26) Éducation, espace conçu pour les enfants ; 18) Gestion des camps ; 19/28) Protection ; 25) Soutien aux personnes ayant subi des violences basées sur le genre.

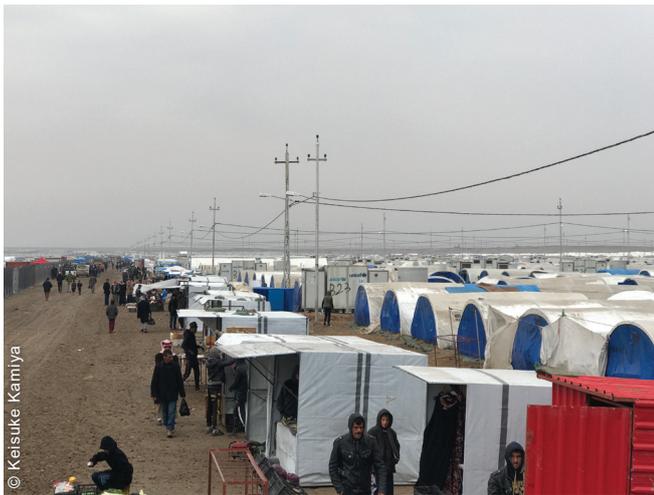
En moins de six mois, les deux sites ont atteint une capacité de 17 500 ménages. Les routes principales ont été utilisées pour installer de petits commerces et stocker des matériaux.

Moins d'un mois après le début des travaux de construction, un premier lot de 1 200 tentes (soit 60 blocs) assorties de latrines ont été installées et progressivement occupées durant le mois de décembre. À la fin de l'année, 2 200 ménages vivaient dans le site d'urgence de la piste d'atterrissage de Qayyarah.

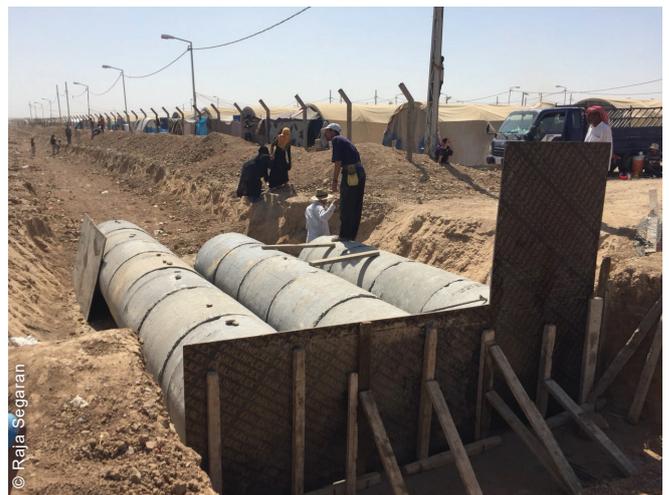
L'un des sites était vulnérable aux fortes pluies et a subi des inondations mineures pendant l'hiver. En 2018, les canaux de drainage des eaux pluviales et les ponceaux ont été modernisés.

En plus du petit drainage tertiaire autour de chaque tente, des drains secondaires de 30 cm x 30 cm ont été creusés autour des blocs d'abris. Ils étaient reliés à de grands fossés autour du périmètre du site au moyen de ponceaux en béton préfabriqués. Plus tard, le réseau de drainage du site a été relié aux drains naturels pour évacuer les eaux pluviales du site.

Le drainage a été conçu après avoir vérifié les ruissellements vers les vallées à proximité, sur la base d'études préliminaires portant sur les conditions du sol, les données pluviométriques, et les études topographiques.

En 2017, des niveaux de précipitations sans précédent ont entraîné l'inondation de certaines sections de faible altitude du site, principalement en raison d'une surcharge d'eau provenant d'un site adjacent et de la mauvaise qualité des ponceaux construits dans les quartiers résidentiels alentour.

Le système de drainage des eaux pluviales a ensuite été élargi début 2018, après la construction de cinq nouveaux sites autour du site principal de la piste d'atterrissage de Qayyarah. Cette amélioration a nécessité la construction de larges canaux en terre avec des bermes de protection et de grands ponceaux en béton.

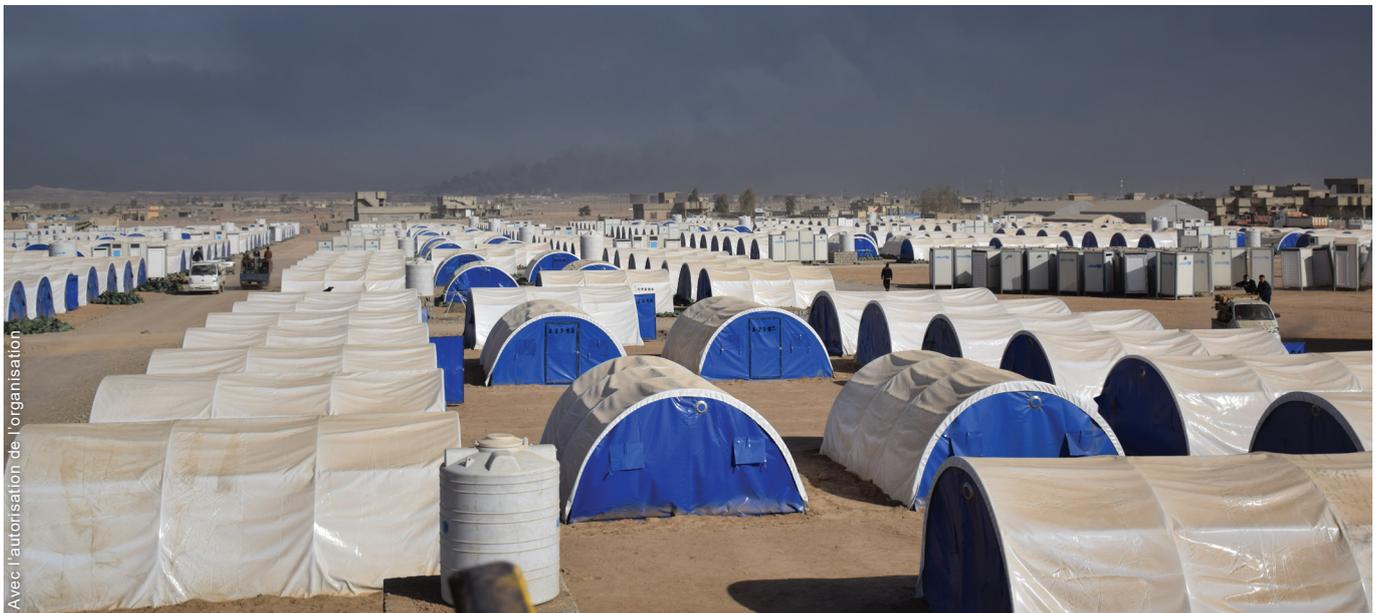
Des tentes aux normes gouvernementales de 6 m x 4 m ont été installées en blocs de 20 tentes chacun. Peu d'espace était disponible pour un agrandissement, mais une fois les familles installées, le sol des tentes a été amélioré et l'électricité a été installée. Les partenaires ont ensuite pu construire des installations de services dans des blocs prévus à cet effet conformément au plan du site.

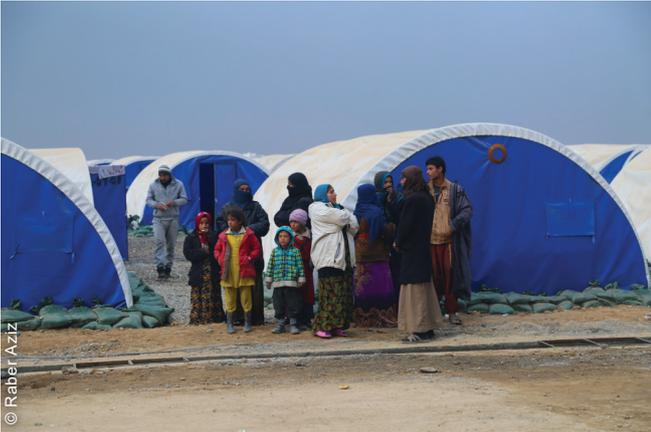
Grâce à une mise en place rapide, des familles ont été accueillies avant que toutes les installations et infrastructures n'aient été installées. Du gravier a été répandu dans les zones de vie et les routes ont été creusées à 20 cm en dessous du niveau des blocs, afin d'éviter les inondations.

Du béton a été coulé sur le sol des tentes et du gravier a été répandu dans les zones de vie extérieures. Pendant cette étape, les familles

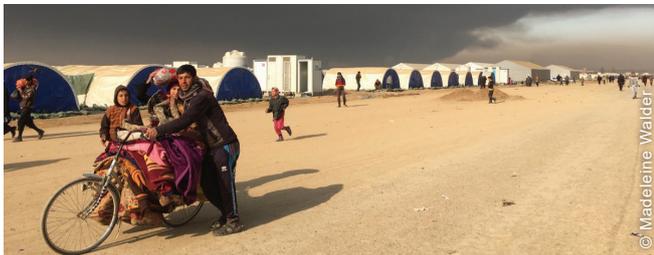
105 000 PDI fuyant Mossoul ont trouvé refuge dans les deux sites. Environ deux ans plus tard, la majorité des résidents des sites n'avaient pas encore l'intention de rentrer chez eux.
