## C.5 El Perú - 2007 - Terremoto

### Estudio de caso: Alojamientos prefabricados de transición

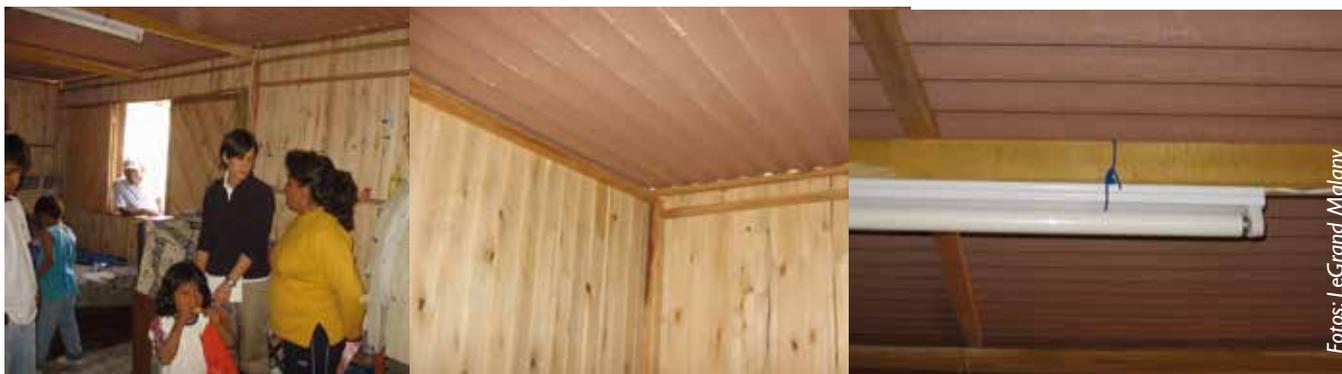
Alojamiento terminado sobre el techo de una vivienda dañada.

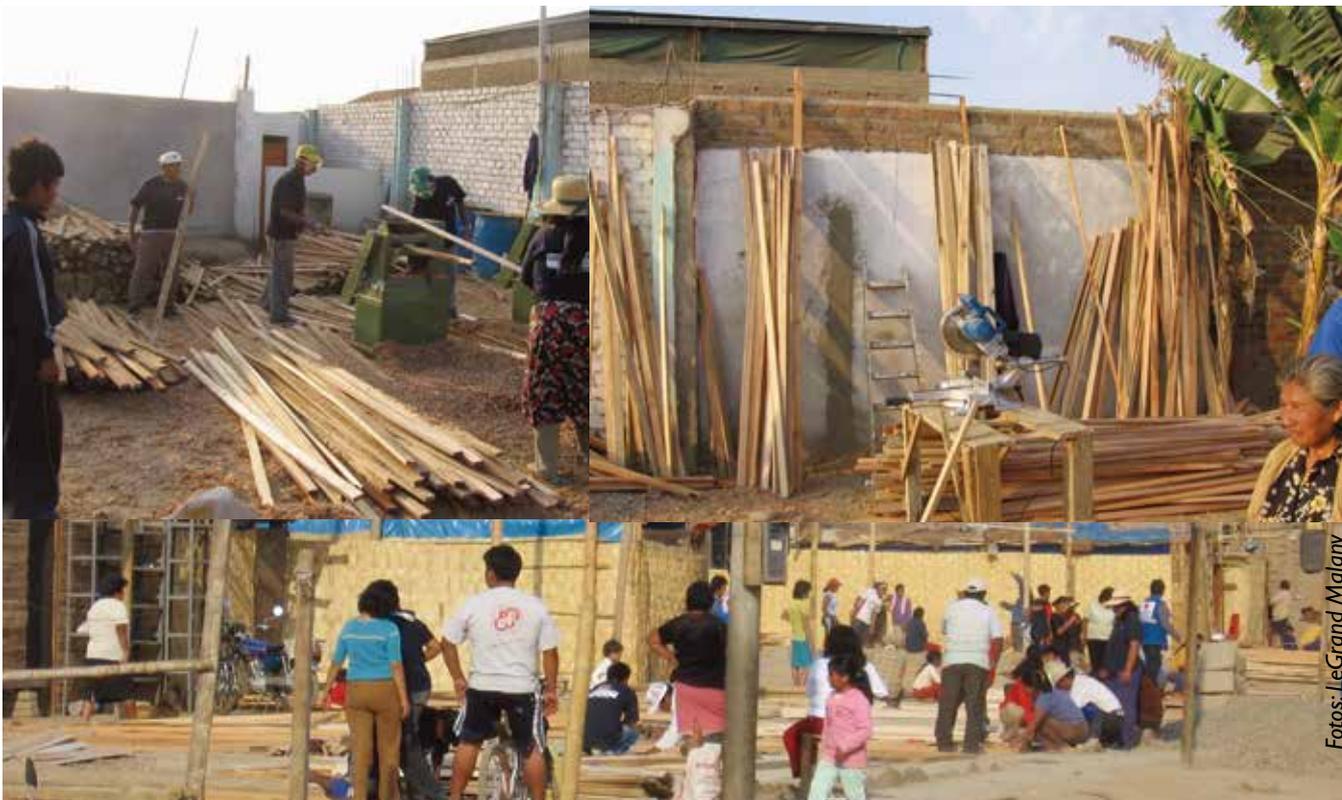
Las materias primas se preparaban en talleres instalados en las comunidades donde se iban a construir los alojamientos.

El contratista instaló una "fabrica" de materiales en cada zona del proyecto. Los empleados del contratista (que utilizaban mano de obra local) cortaban, cepillaban y terminaban allí las piezas de los armazones. Solo los empleados del contratista utilizaban herramientas eléctricas.

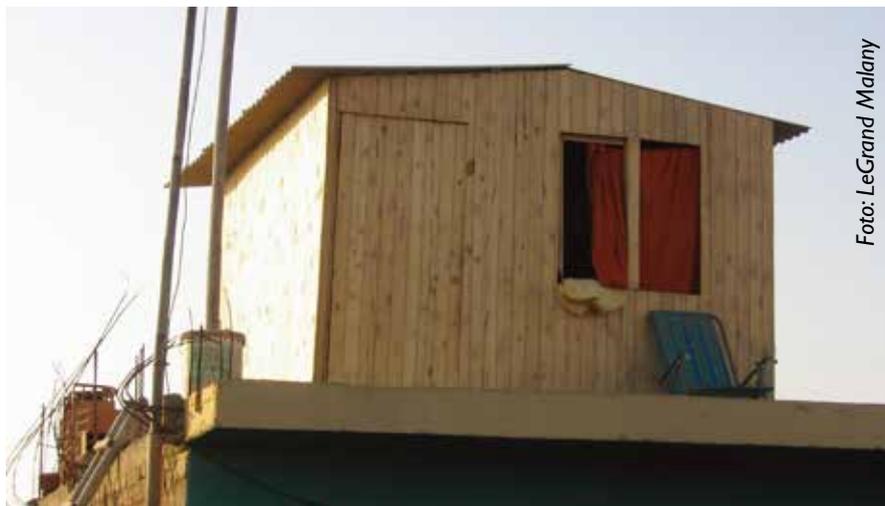
Alojamiento terminado sobre el techo de una vivienda dañada.

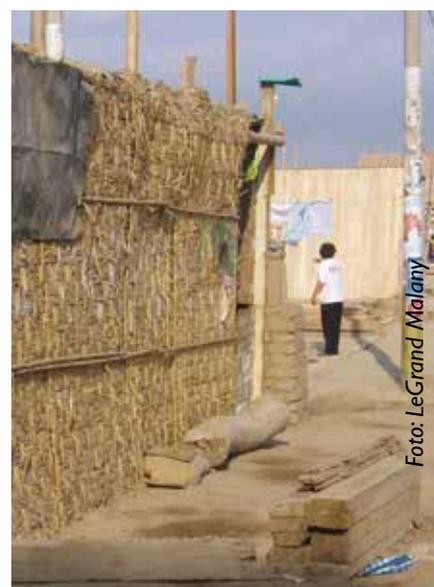
Uno de los alojamientos del proyecto (al fondo) y un alojamiento forrado con láminas de caña (en primer plano).
