## A.15 Kenya (Dadaab) – 2011 – Famine/Conflit

**Mise à jour :** **Mots clés :** Camps planifiés et gérés, abri d'urgence, abri temporaire, logement de base, planification de site, infrastructure,

Planification et construction de camps pour accueillir 76 000 personnes sur deux sites

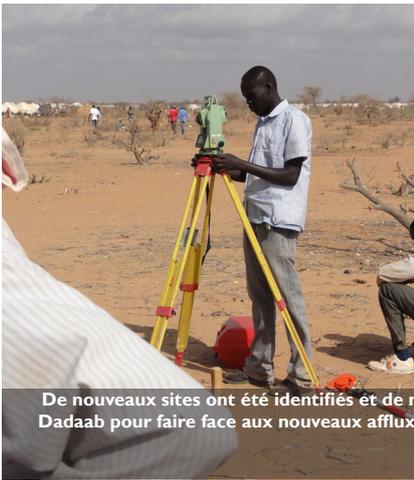
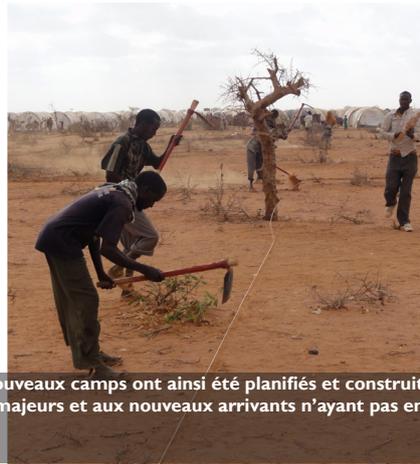
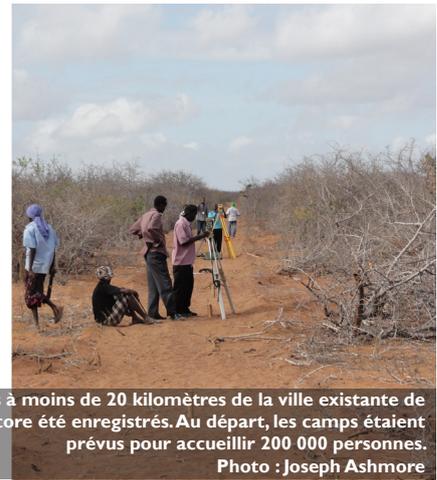
De nouveaux sites ont été identifiés et de nouveaux camps ont ainsi été planifiés et construits à moins de 20 kilomètres de la ville existante de Dadaab pour faire face aux nouveaux afflux majeurs et aux nouveaux arrivants n'ayant pas encore été enregistrés. Au départ, les camps étaient prévus pour accueillir 200 000 personnes.  
Photo : Joseph Ashmore

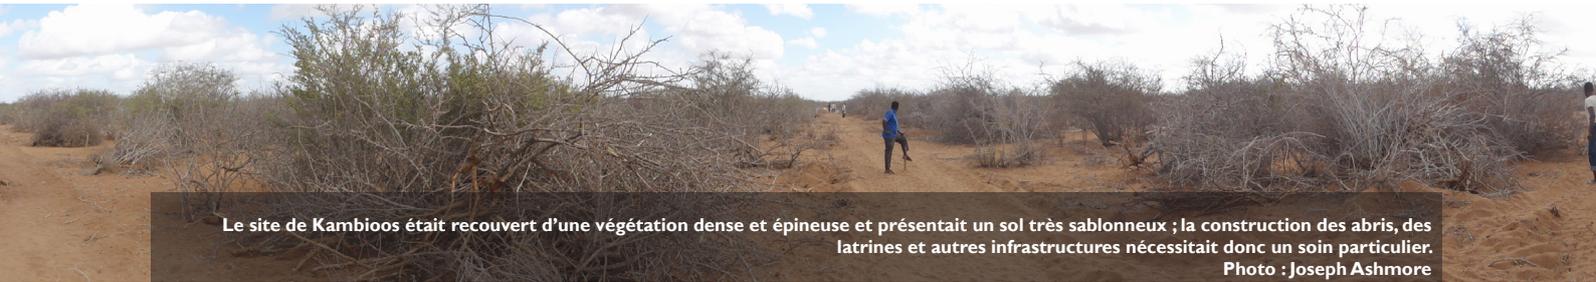
Le site de Kambioos était recouvert d'une végétation dense et épineuse et présentait un sol très sablonneux ; la construction des abris, des latrines et autres infrastructures nécessitait donc un soin particulier. Photo : Joseph Ashmore

Le site de Kambioos était moins concerné par les problèmes d'inondations, mais le manque d'eau faisait partie des préoccupations initiales, sans compter les difficultés supplémentaires dues au terrain sablonneux et à la présence de roche mère. Ces caractéristiques posaient problème pour planter les tentes et creuser les latrines, tout en compliquant les routes d'accès vers le camp et au sein de celui-ci.

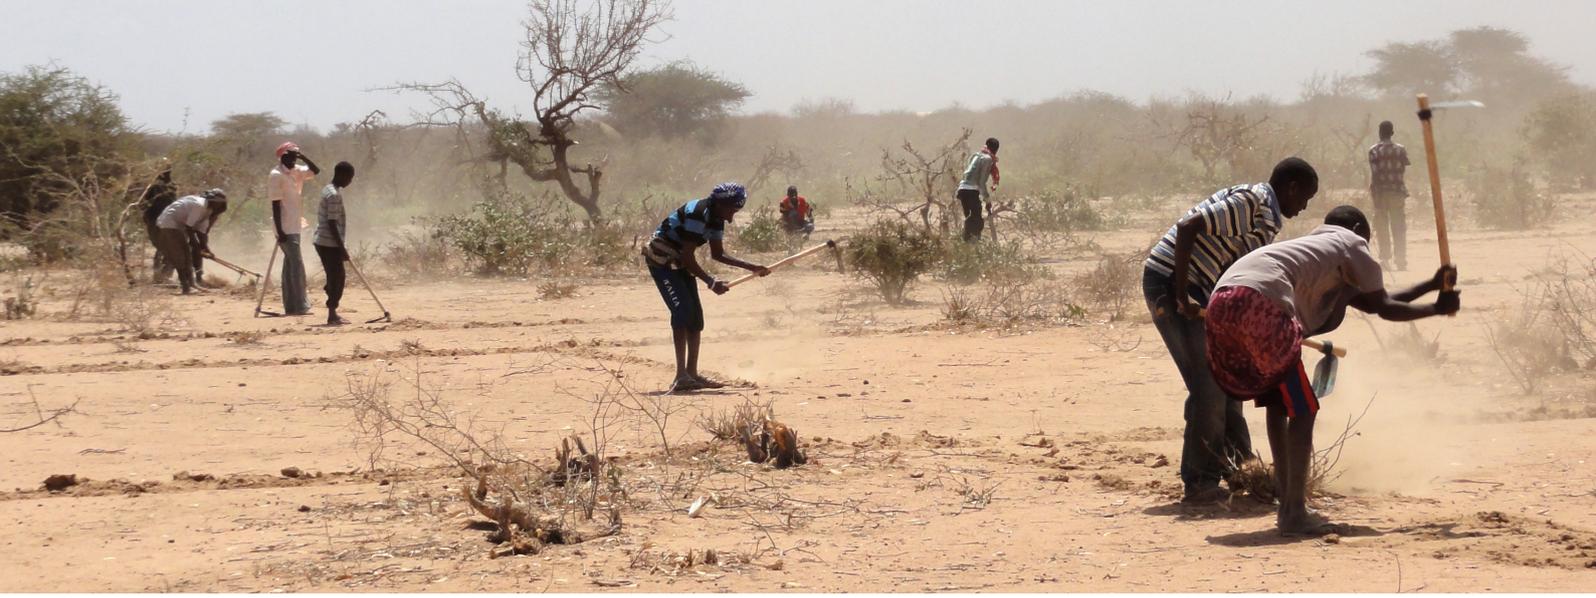
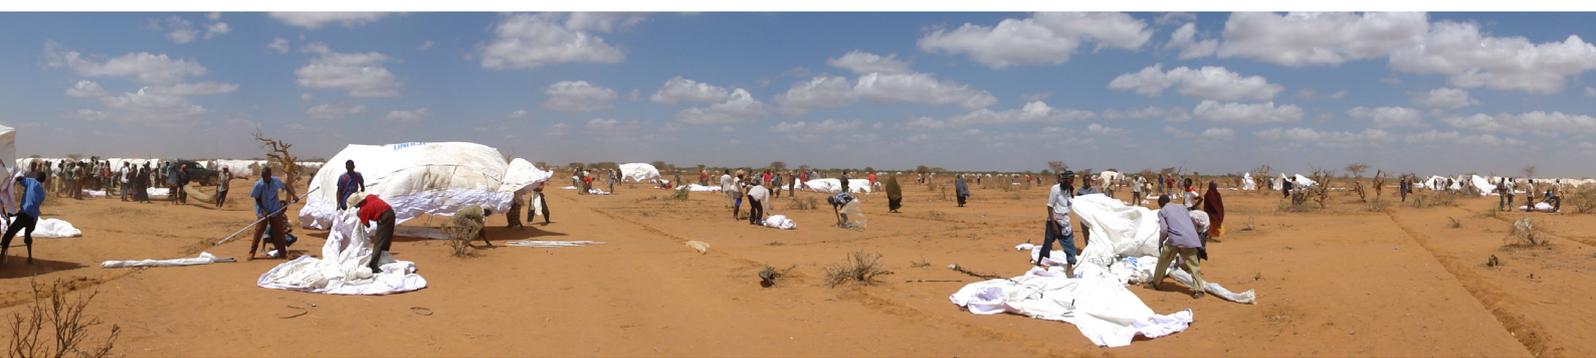
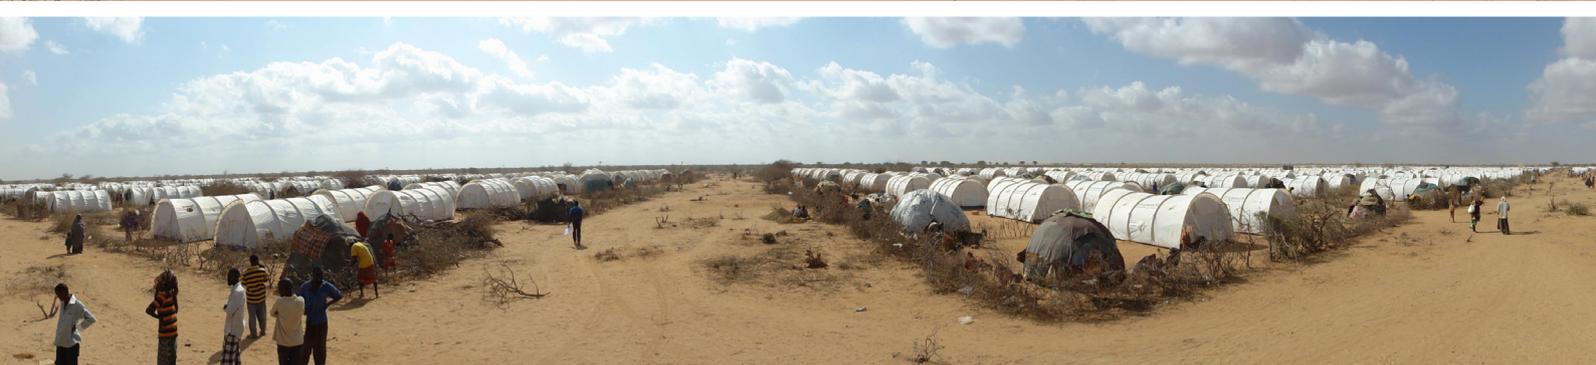
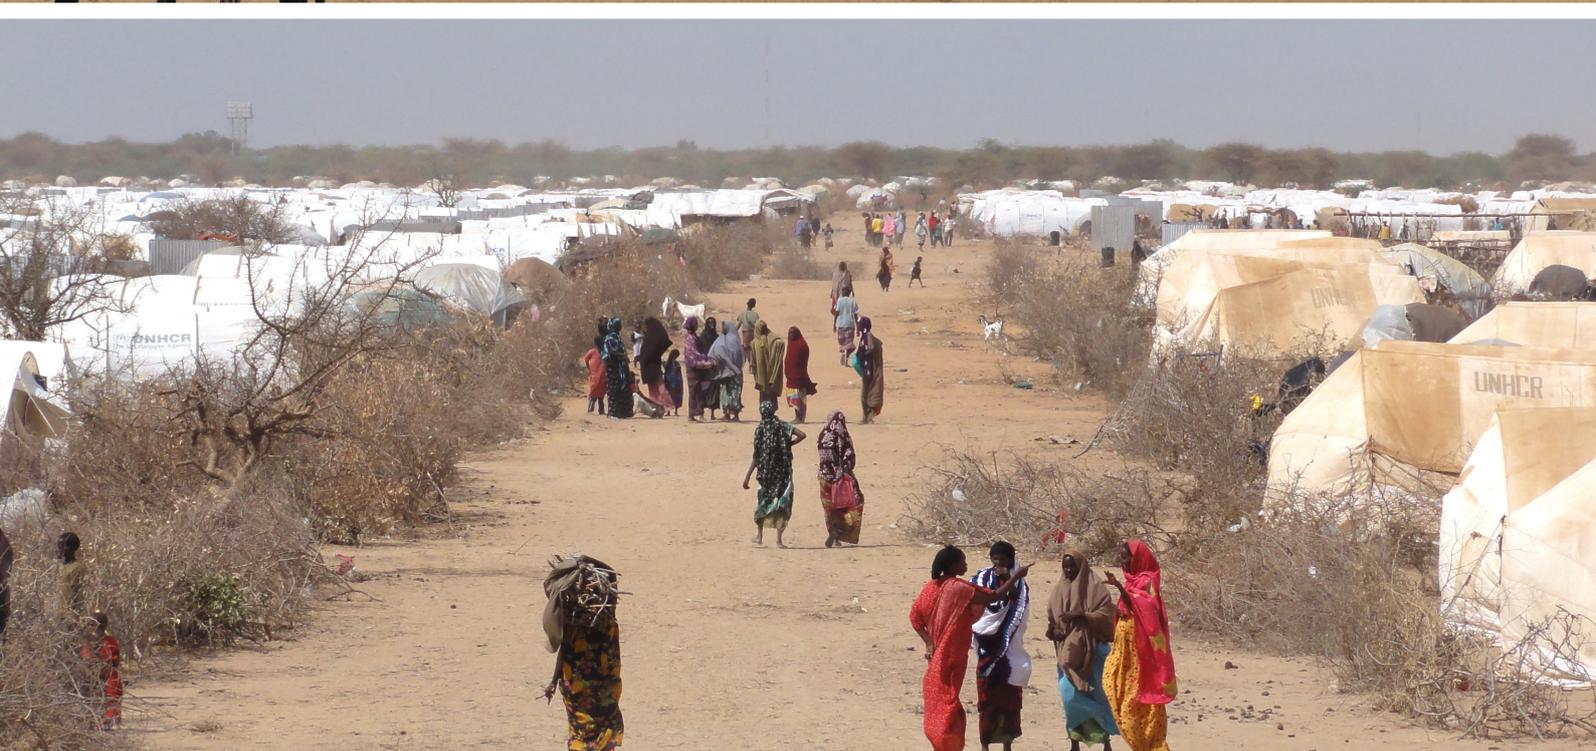
De haut en bas : Marquage du site ; érection d'une tente un jour de grand vent ; quartiers nouvellement établis dans le camp Ifo étendu. Les camps ont été organisés en a) parcelles, b) communautés, c) quartiers, et d) sections. Photo : Joseph Ashmore

Les camps ont été construits en plusieurs phases. Chacune des phases du camp Ifo 2 a été prévue pour mesurer 2,5 km x 1,5 km. Le site de Kambioos a été construit en quatre phases de planification, chacune prévoyant 10 sections et sept quartiers résidentiels.

Au départ, chaque parcelle mesurait 10 m x 12 m. Néanmoins, étant donné que les ménages avaient empiété sur les zones d'assainissement et les routes, la taille des parcelles a été ajustée à 12 m x 15 m lorsque la relocalisation des réfugiés vivant à la périphérie a commencé à la mi-2012. En fonction de leur taille, les familles plus nombreuses se sont vues attribuer deux ou trois parcelles.
